# IL CENTRO STORICO DI PORTOGRUARO

# **LE DECORAZIONI PITTORICHE DEL CENTRO DI PORTOGRUARO**

## LE DECORAZIONI DELLE FACCIATE

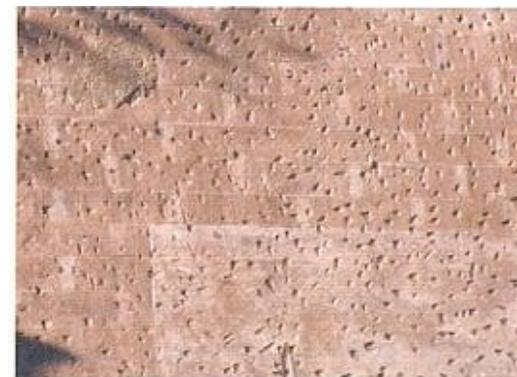
fig.1. Treviso, via S. Agostino 63

colorazione rossa con la segnatura delle fughe, ad incisione o con un filo chiaro (fig.1). Questo esempio ci impone dunque anche la riflessione se una simile realizzazione possa avere giustificazione nella sola esigenza di una colorazione più regolare, rispetto al cotto lasciato a vista, oppure se non sia il connubio tra questa istanza estetica e l'esigenza tecnica di perseguire salubrità e conservazione dell'immobile, mediante il veloce scorrimento delle acque meteoriche su di una superficie il più possibile compatta e liscia.

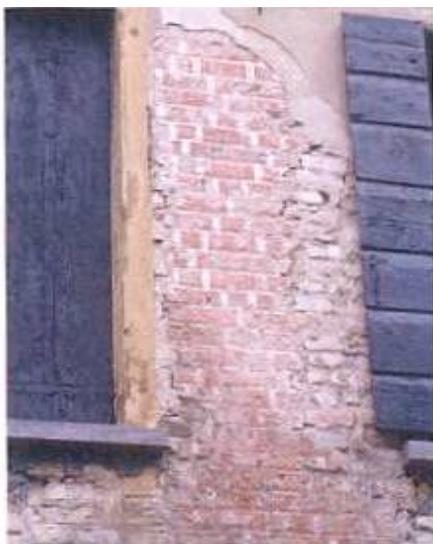
fig.2. Padova, via Savonarola 17-19

Il motivo descritto diveniva più lezioso modificando semplicemente le disposizioni delle fughe verticali, come il caso di via Savonarola n.17-19 a Padova (fig.2), dove risulta evidente che l'espedito è un richiamo al motivo decorativo della losanga: una citazione ambita in quanto riferimento ad impieghi aulici del XV secolo, quali ad esempio il paramento esterno di Palazzo Ducale a Venezia o la coeva parte del palazzo della Ragione di Vicenza, poi Basilica Palladiana (fig.3).

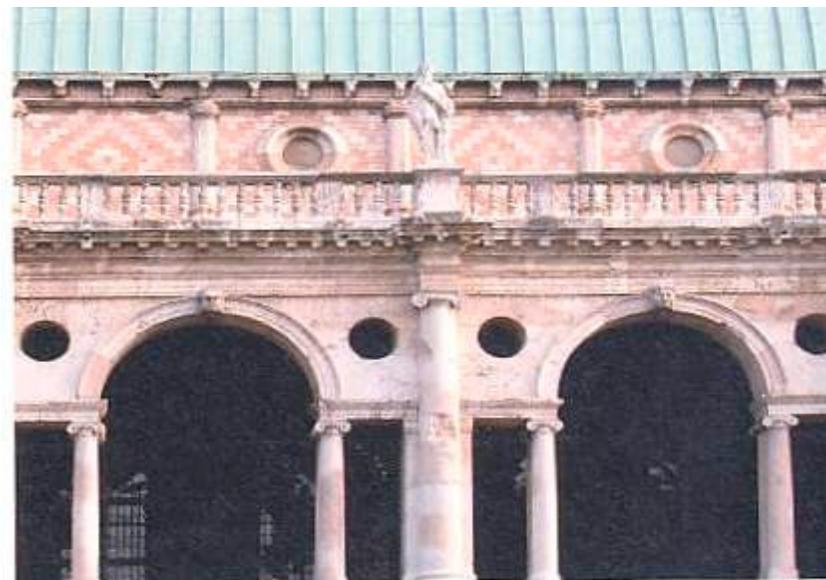
fig.3. Vicenza, Basilica. Parte superstite della decorazione del XV sec.

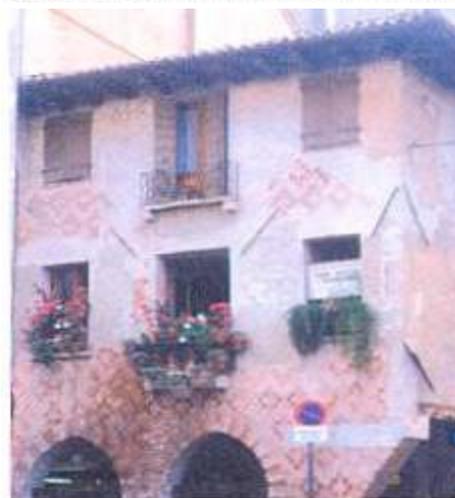
fig.4. Treviso, via Campana 2

Questi ornamenti dal richiamo aulico, realizzati semplicemente con la decorazione dell'intonaco, li troviamo, in una forma mediata con le realizzazioni precedenti, a Treviso in via Campana 2 (fig4) o in contesti rurali, come in via Palazzato 24 a Meolo (Ve). Anche Portogruaro annovera analoghe realizzazioni decorative su due edifici dall'impianto gotico: in via Martiri 37 e 36 (figg.5 e 6).

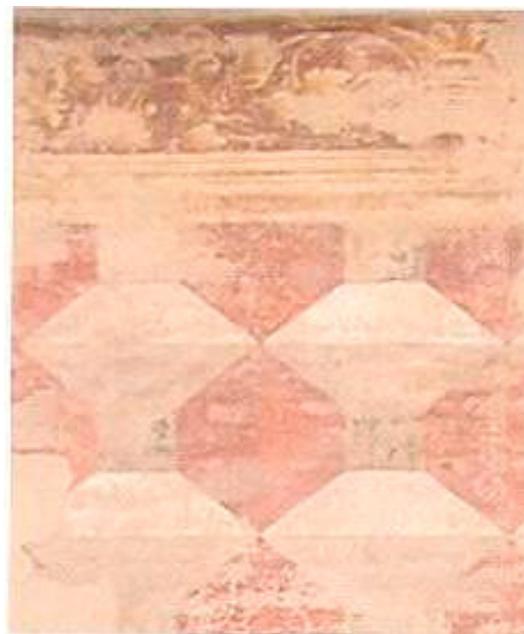
fig.7. Portogruaro, via Martiri 48

Analogo richiamo ad un altro motivo aulico, caratterizzato dalla stessa velocità d'esecuzione, lo troviamo in via Martiri 48 (fig.7) dove si

riprende il motivo del bugnato diamantato. La stessa forma a punta tronca è un'espedito per la migliore conservazione dell'elemento a rilievo a cui la riproduzione fa riferimento. Anche qui la colorazione è vivace, alternandosi il bianco e il rosso nei lati della piramide e lo scuro nella troncatura. E quest'ultimo un motivo che è ormai quasi scomparso dalle superfici verticali degli edifici, ma che ha ancora diffusa testimonianza su quelle orizzontali; infatti lo troviamo utilizzato nelle pavimentazioni di molte nostre chiese sino al diciottesimo secolo, ed ha avuto echi anche nel ventesimo secolo con le mattonelle in agglomerato cementizio.

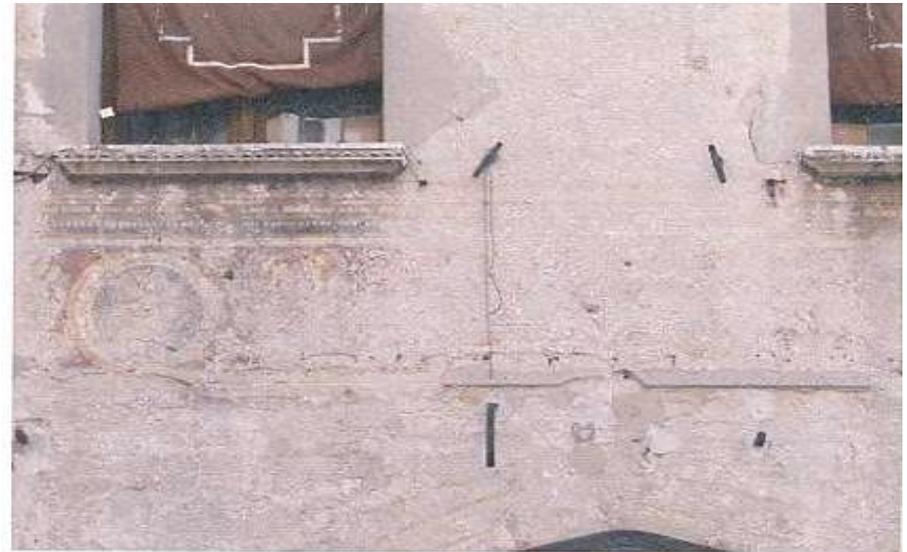
*fig.8. Portogruaro via Martiri 102*

Ma sarà bene tornare al nostro Rinascimento per osservare le realizzazioni di intonaco decorato ancora presenti a Portogruaro; sono realizzazioni che si articolano in svariate forme, dai modelli più arcaici, quasi una mediazione con i casi precedentemente osservati, ai cicli pittorici più propriamente intesi. Tra i più arcaici si possono annoverare le realizzazioni di via Martiri 102, 104 - 110 e ciò che rimane del civico 23 (*fig.8*).

Queste decorazioni presentano fregi a marcapiano con elaborate policromie, anche medaglioni con teste e fregi più modesti che contornano le aperture, il tutto con la funzione prevalente di accentuazione degli elementi architettonici della fronte. Ma questa tipologia si evolverà molto presto portando l'apparato pittorico ad assumere una sua autonoma tematica, sia dal punto di vista iconografico, per l'impiego di temi complessi con rimandi al censo del proprietario, sia in termini di composizione, con veri e propri sfondamenti dei piani

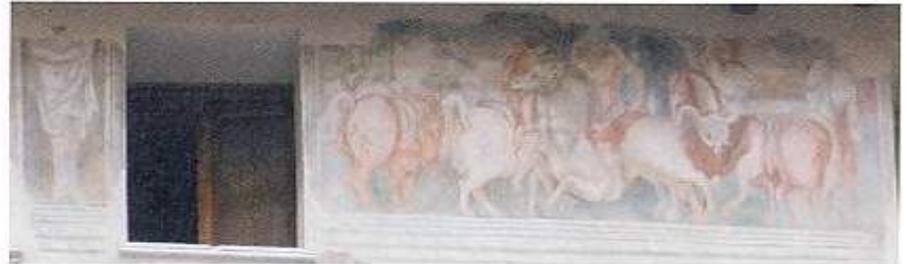
*fig.9. Portogruaro, via Martiri 33-37*

dell'architettura. Ne è esempio il secondo strato presente in via Martiri 37 (*fig.9*), conservato solo nella parte alta dell'edificio, dove si possono apprezzare scene di combattimenti a cavallo e telamoni, ma soprattutto il più completo e conosciuto ciclo di via Seminario 10, dove l'intera facciata è conservata e dove si è colpiti dalle ampie aperture prospettiche di

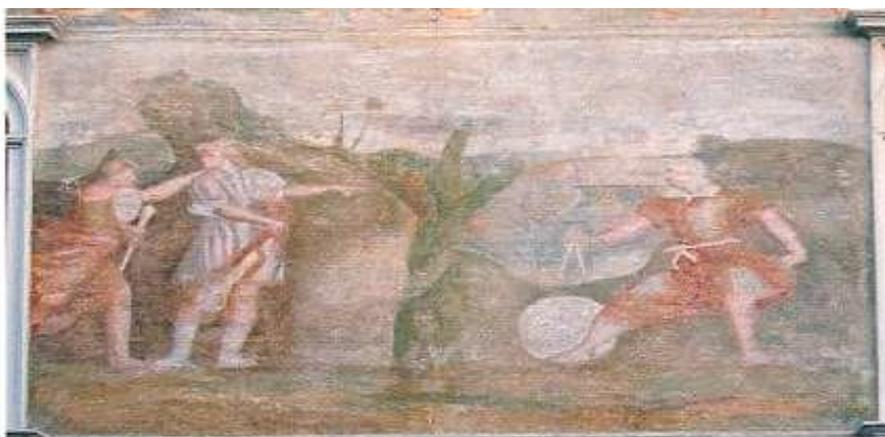
fig.10. Portogruaro, via Seminario 10

paesaggio e figure, che si contrappongono ai monocromi presenti nelle balaustrate di piano (fig.10). Analoga forma decorativa la troviamo in Portogruaro anche in via Sant'Agnese 3-5 e possiamo ancora scorgere quanto rimane di un altro caso analogo, in Borgo San Giovanni 1, sul lato verso il fiume. Trovare ancora oggi ben quattro realizzazioni pittoriche di così ampio respiro in un solo centro è un fatto rilevante, a testimonianza della vitalità di questa città nel XVI secolo.

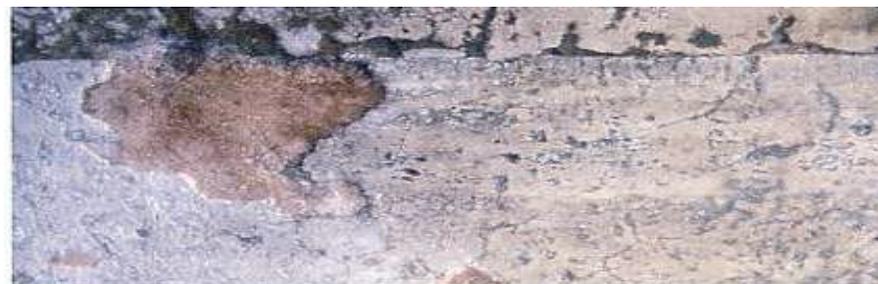
È una realizzazione tecnicamente complessa che trae origine dagli studi sulle antichità romane e che oggi è comunemente denominata *marmorino*. Questo particolare intonaco è composto da uno strato di calce e coccio pesto, seguito da uno strato di calce e polvere di marmo, la cui

superficie veniva poi accuratamente lisciata e lucidata a pressione (figg. 11 e 12).

fig.11. Treviso, via Cavour 57. Particolare del marmorino

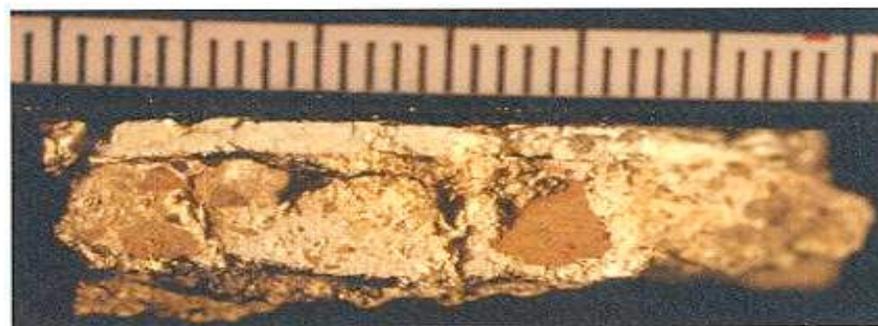
fig.12. Treviso, via Cavour 57. Sezione del marmorino

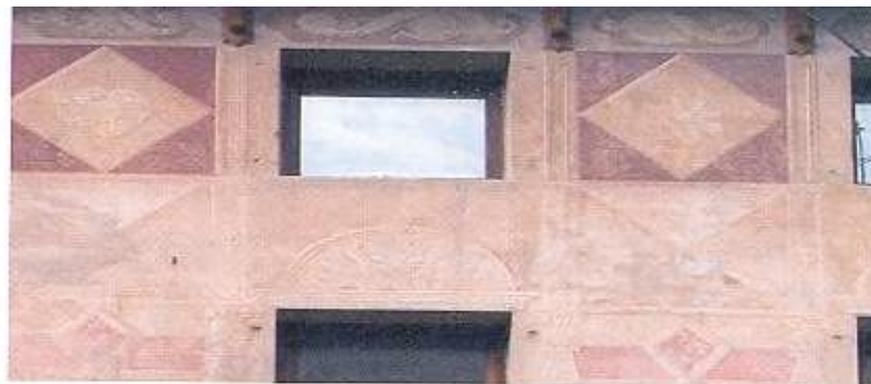
fig.13. Portogruaro, via Garibaldi 49

In relazione alla elevata deteriorabilità delle decorazioni a legante organico, Portogruaro conta numerose testimonianze di questo genere, è il caso di via Garibaldi 49, nonché 61-65 (*figg.13 e 14*), ma anche di ciò che rimane in via Cavour 9-13.

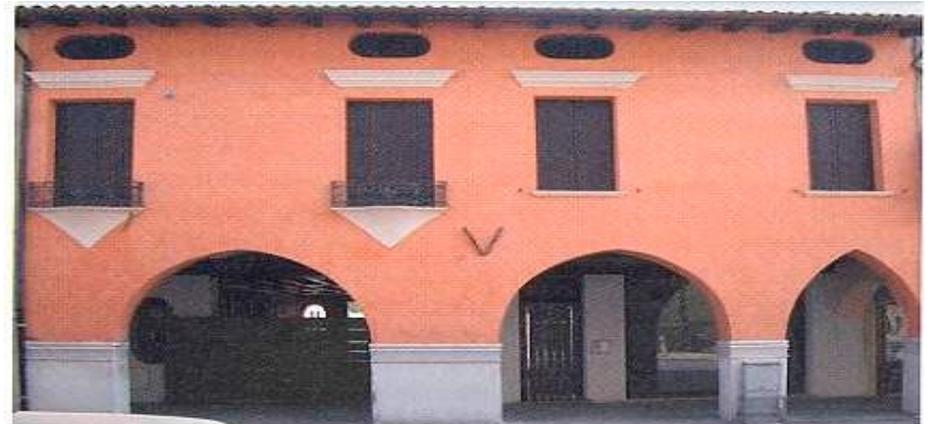
Una realizzazione sommaria dell'intonaco porta alla modifica delle originarie caratteristiche del manufatto, così come dell'insieme dei nostri centri storici (*fig.15*).

*fig.15. Portogruaro, via Martiri 72-74. Intonaco con alterazione dei valori storici del fronte*

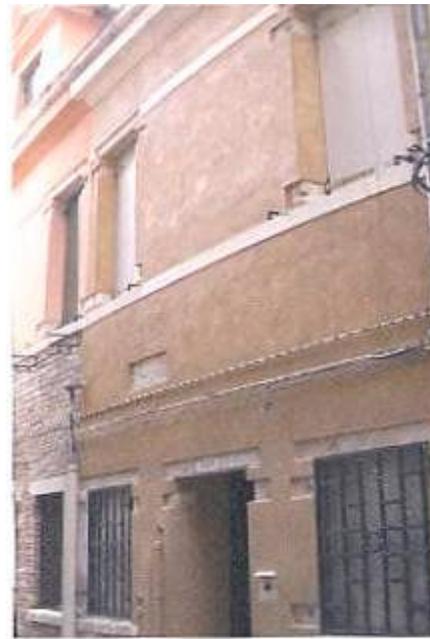
fig.16. Intonaco con alterazione dei valori storici e architettonici del fronte

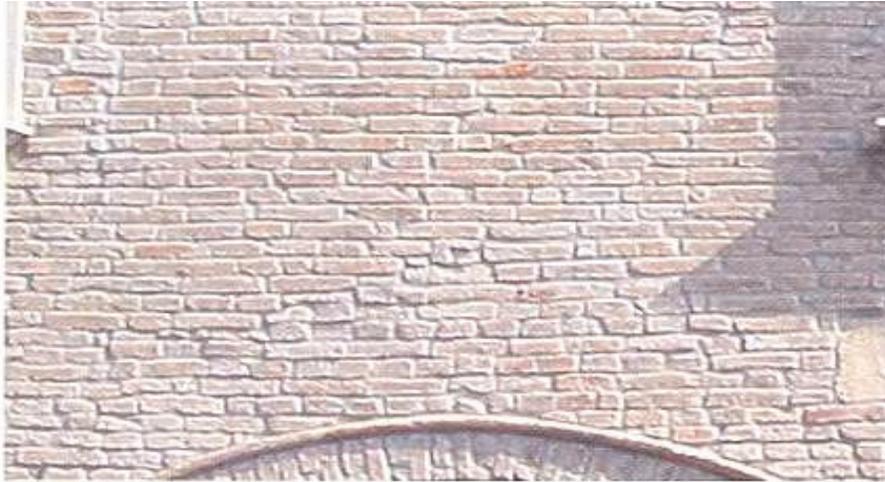
sintomatica della medesima assenza di sensibilità circa l'effetto della luce sulle loro superfici, tuttavia in questo caso il riferimento culturale può variare dal più pragmatico "lavarsene le mani" alla caricatura dell'estetica romantica ottocentesca (fig.17).

*fig.17. Paramento murario recentemente trattato "faccia a vista"*

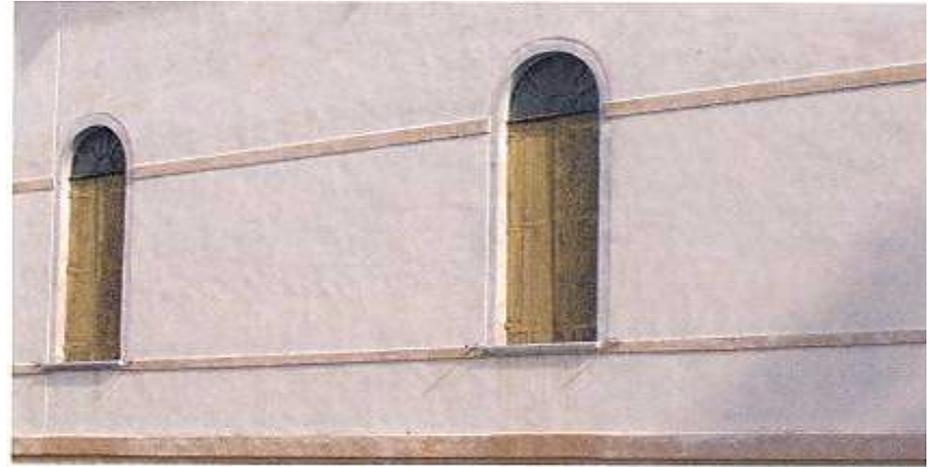
ricordare che queste hanno anche una diversa consistenza, in funzione del periodo storico oltre che dell'importanza del manufatto. Gli avvallamenti sono più marcati nelle realizzazioni del primo Rinascimento e nelle edificazioni minori, ma non sono assenti nemmeno nelle più importanti realizzazioni di fine Settecento.

Tuttavia sarà bene precisare che l'avvallamento delle intonacature storiche urbane non ha nulla a che vedere con le realizzazioni rustiche che traggono origine dal rinzaffo; sarebbe dunque altrettanto deviante proporre la caricatura del fenomeno mediante delle realizzazioni che mostrino il dente tra un avvallamento e l'altro (*fig.18*). La superficie dell'intonaco di un edificio storico è infatti eseguita con la più accurata stesura ottenibile per mezzo della lisciatura a cazzuola: più bravo è l'artefice e più verrà piana la superficie, ma non verrà mai un piano di rettifica.

*fig.18. Intonaco originale che mostra gli avvallamenti*

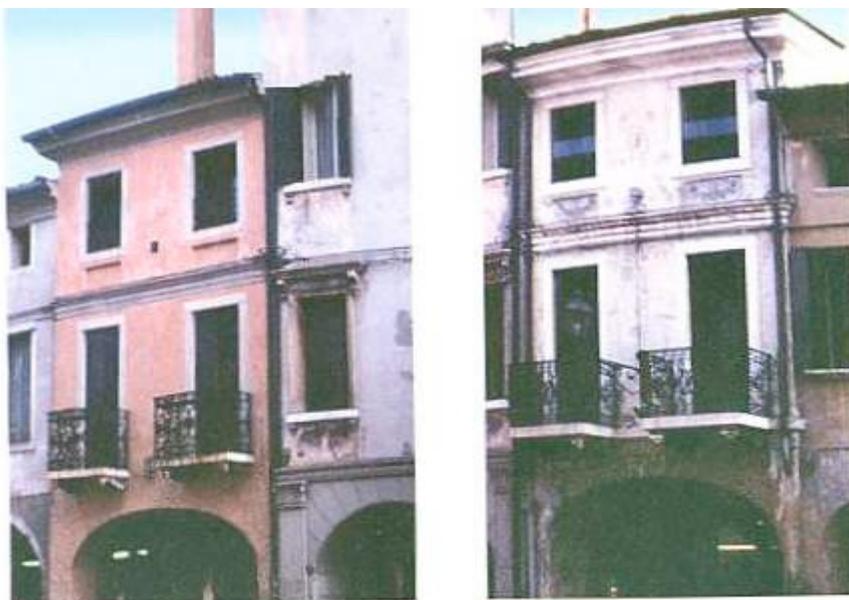
A questo punto è doverosa una riflessione sulle differenze tra un marmorino autentico e la stesura di un preparato che pur commercializzato con lo stesso nome, può essere a base di gesso e resina, oltre che polvere di marmo ovviamente. Tale differenza è opportuno paragonarla a quella tra un cristallo e una superficie di gelatina, questa è infatti la vera differenza tra il cristallo del carbonato di calcio e il film di un prodotto resinoso. Ancora un esempio può essere quello della differenza tra un pezzo ligneo trattato a cera microcristallina ed uno trattato a vernice, magari anche epossidica: di questa differenza probabilmente oggi siamo tutti consci, ma quanti legni hanno sofferto una iniziale disattenzione! Per aiutarci a vedere la diversità tra i due marmorini in questione può essere utile raffrontare le loro superfici con una lente di ingrandimento: ci si renderà conto di quante cose i nostri occhi percepiscano senza che la nostra mente riesca a focalizzarne il reale aspetto (*fig.19*). Altro aspetto determinante per la percezione delle superfici architettoniche è dato dalle coloriture. In passato

*fig.19. Cittadella (PD) Via Roma. Due ali di un palazzo a confronto, una realizzata con un nuovo marmorino, l'altra con intonaco originale*

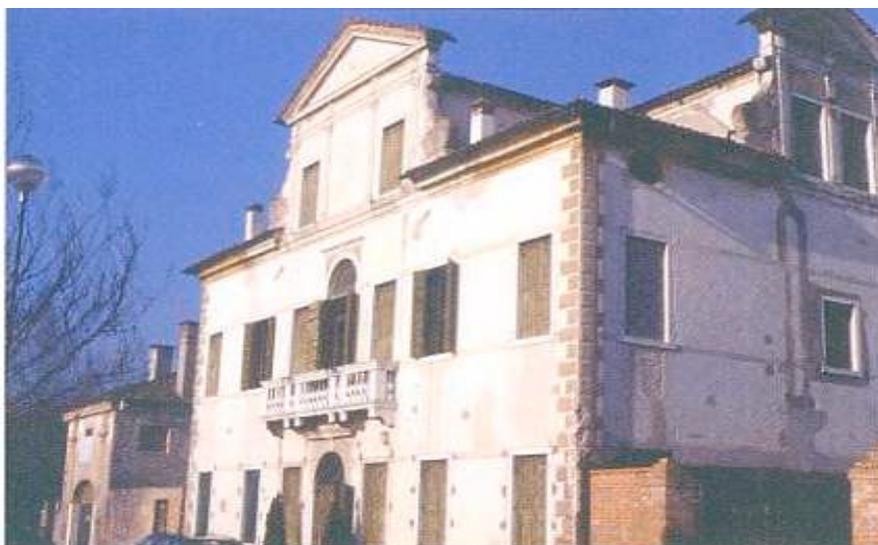
*fig.20. Mira (VE). Villa Moscheni. Intonaco originale anche se picchettato e con bugnato angolare aggiunto*

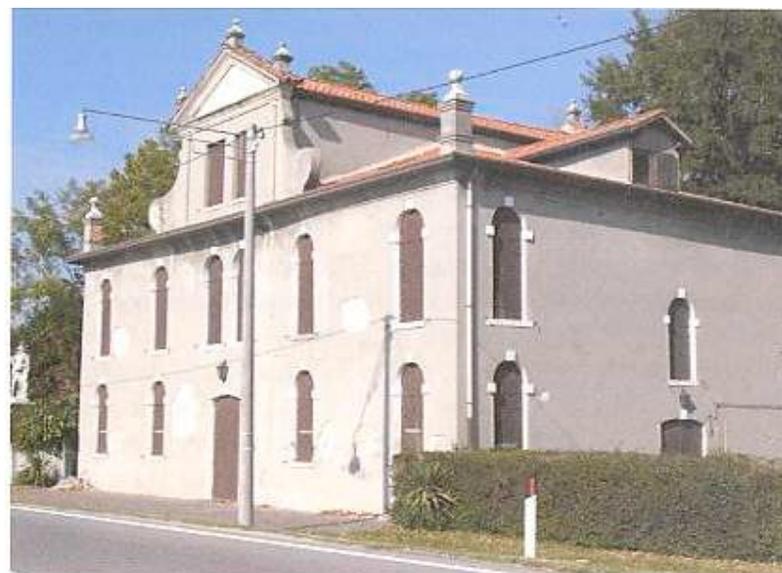
*fig.21. Mira (VE), osteria ai Sabbioni. Edificio analogo al precedente ma con intonaco rifatto*
